# Relazione Tecnica

Progetto di restauro conservativo di cappelle e sacri dipinti

## Valle Verzasca

Febbraio 2025

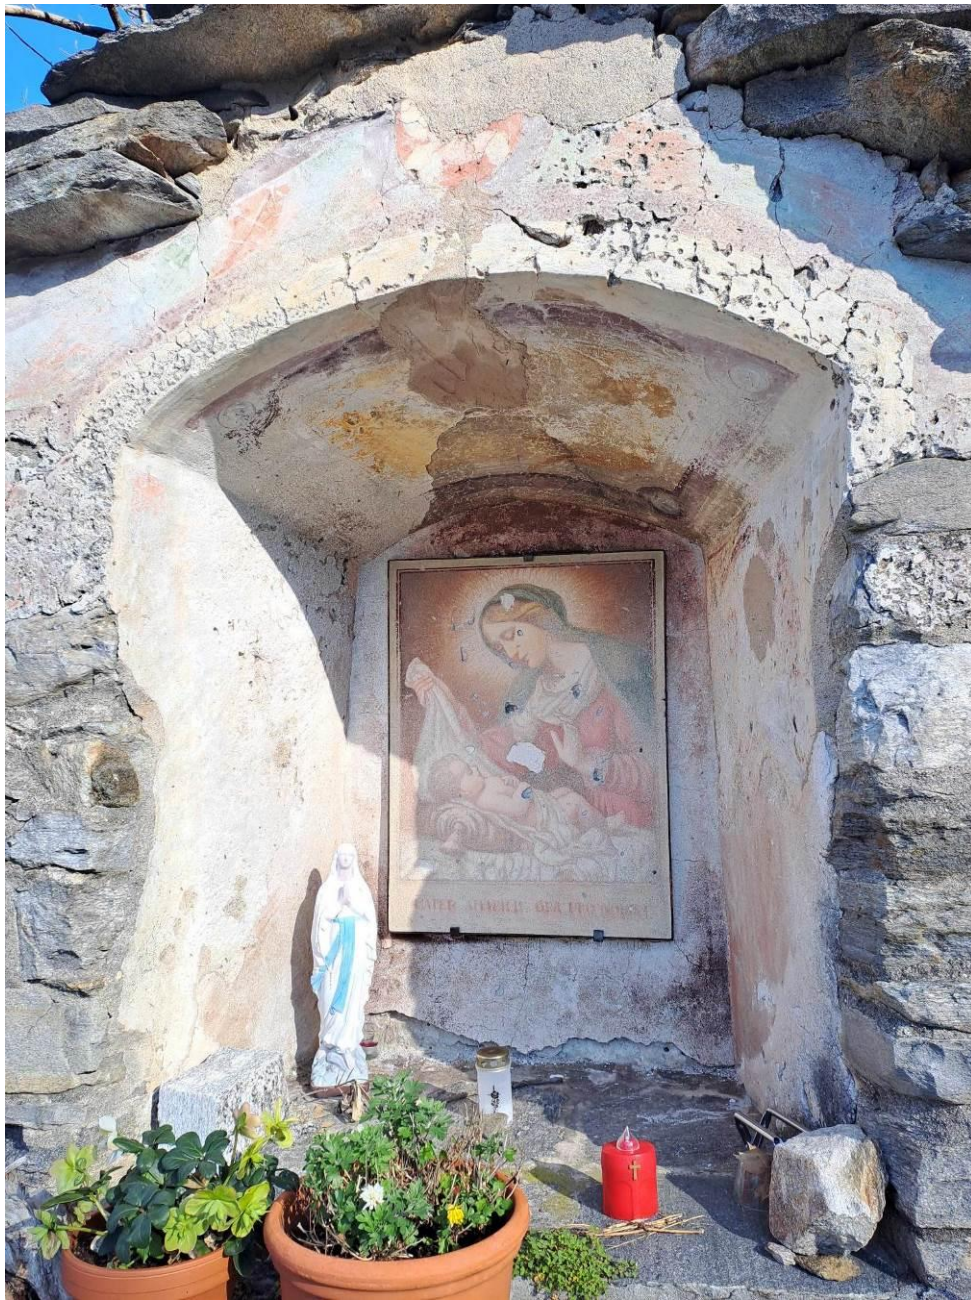
Facciata Cappella Madonna e Bambino

La struttura presenta segni di deperimento, in particolare per il tetto che necessita una manutenzione con smontaggio parziale delle piode e riposizionamento delle stesse portando all'impermeabilizzazione della struttura con sicurezza per le immagini e pitture.

Alcuni anni fa qualche buon intenzionato ha provveduto alla messa in sicurezza utilizzando materiale non idoneo (cemento) che ha compromesso il rifacimento delle immagini; nei punti rilevati con presenza di cemento non viene considerato nessun intervento.

- Smontaggio delle piode del tetto con particolare attenzione a non danneggiare l'intonaco esistente sul frontone;

La restauratrice procederà al fissaggio di parti staccate prima dell'intervento dell'impresa di costruzioni.

- Riposizionamento delle piode originali;
- Raccordo delle piode con l'intonaco esistente a carico della restauratrice.

- Messa in sicurezza prima dell'intervento al tetto;
- Consolidamento dell'intonaco alla muratura con malte prive di sali solubili;
- Colmatura delle piccole crepe con materiale idoneo;
- Diversi

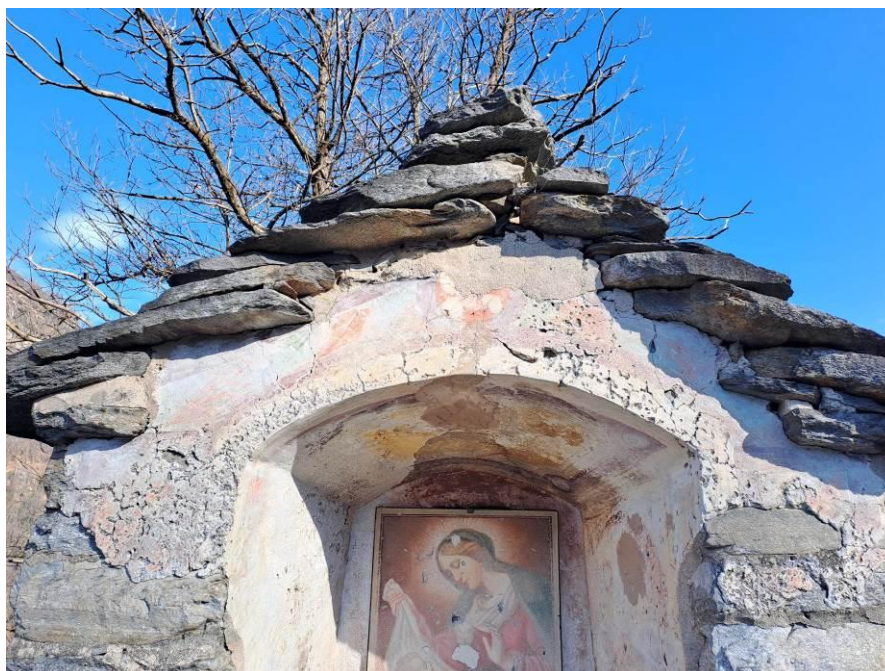
**Segni di degrado frontone e tetto**

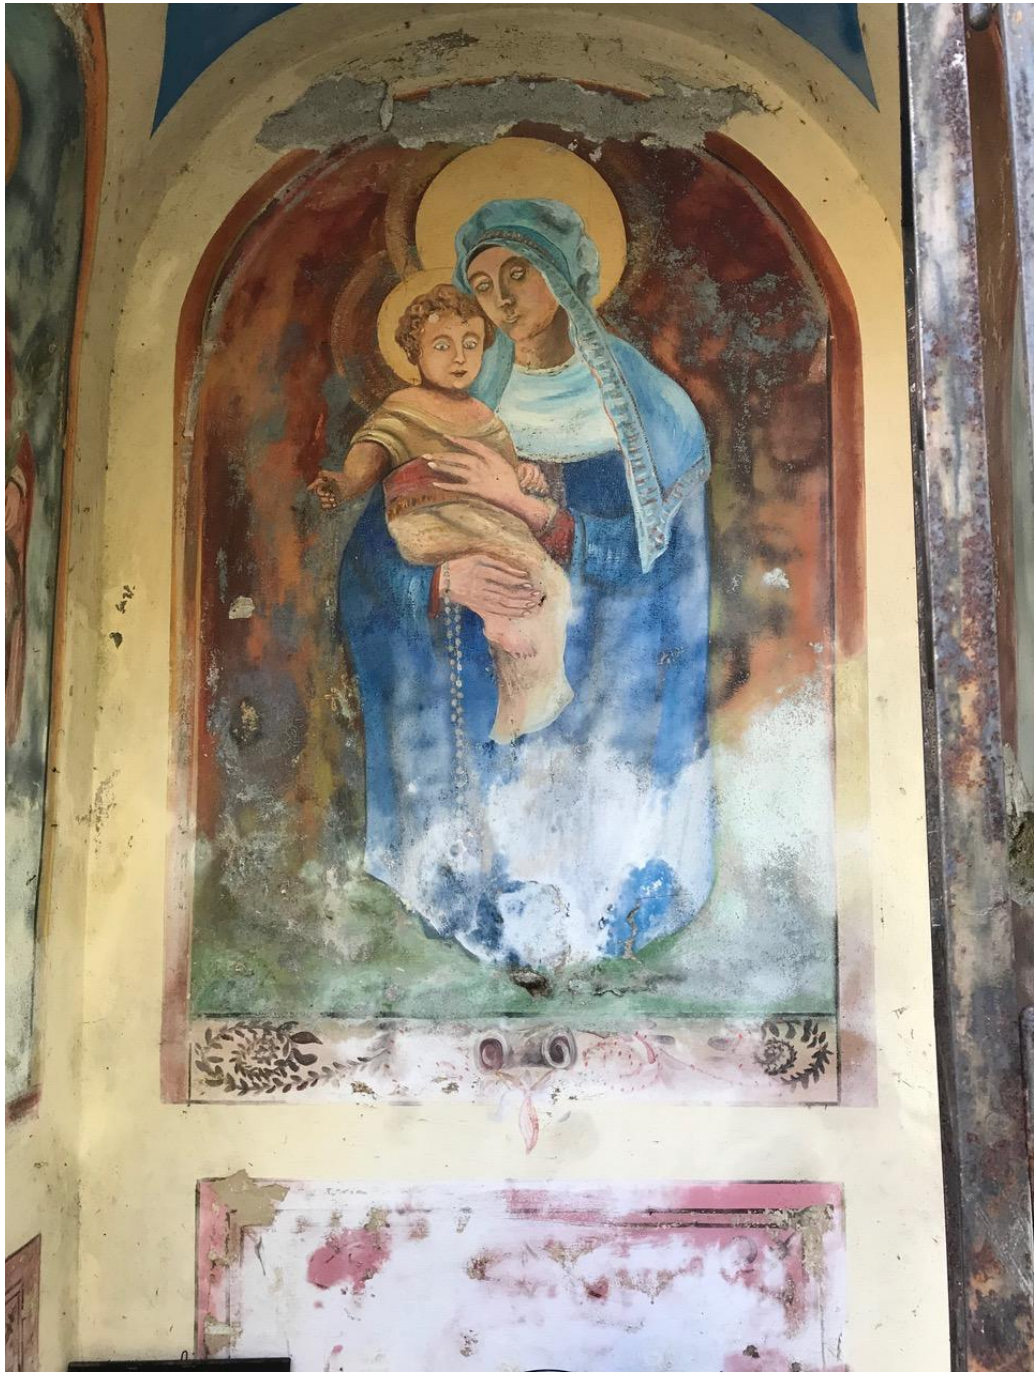
**Parete di fondo: Madonna del Rosario con Bambino**

La struttura presenta segni di deperimento sia nella parte strutturale che nella parte delle immagini, pertanto si prevedono i seguenti interventi:

- Pulitura generale dei dipinti;
- Consolidamento dell'intonaco alla muratura con malte prive di sali solubili;
- Integrazione pittorica con pigmenti in polvere legati con caseina;
- Diversi

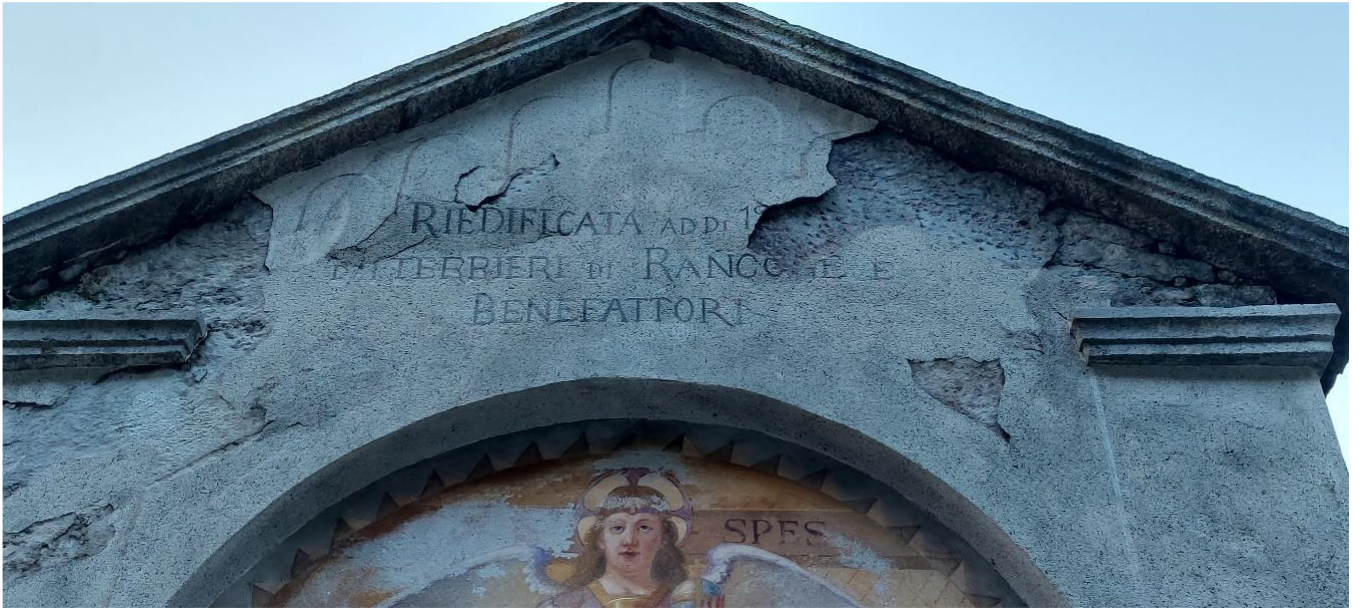
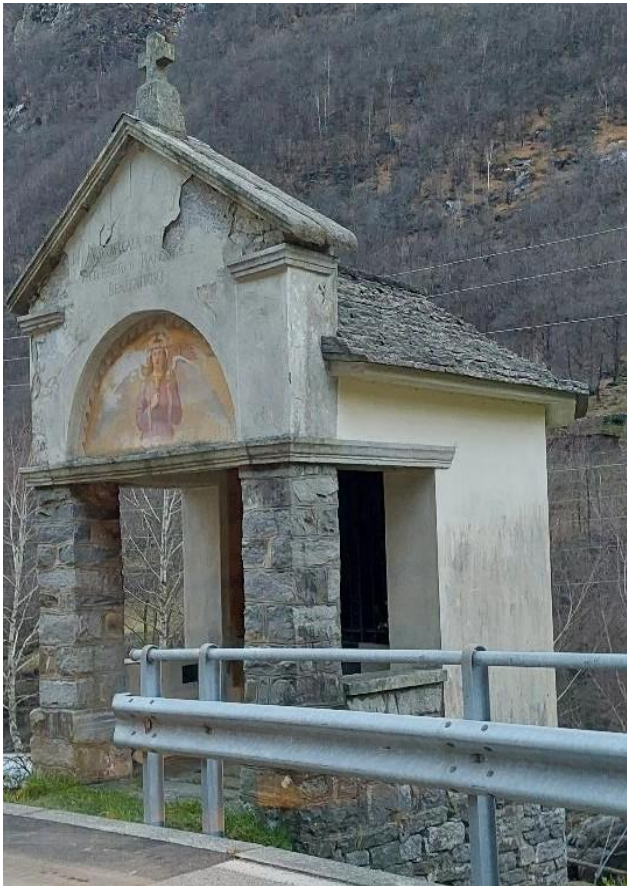
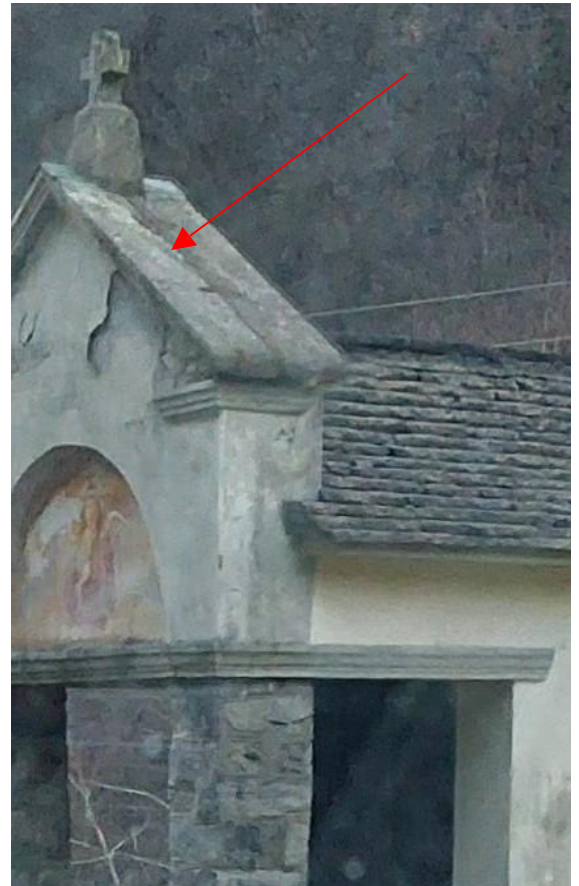
Dalle prime ricerche effettuate emerge che gli intonaci si sono rovinati in tempi recenti; fino a qualche anno fa l'iscrizione esterna era ancora completa e una fotografia con descrizione ritrovata di recente ci permette di ricostruire la parola mancante.

La struttura presenta segni di deperimento sia nella parte strutturale che nella parte delle immagini, pertanto si prevedono i seguenti interventi:

- Sistemazione del tetto e particolare attenzione alla copertura del frontone;
- Eventuali interventi puntuali ai muri perimetrali.

- Consolidamento dell'intonaco alla muratura con malte prive di sali solubili;
- Rifacimento intonaci mancanti di superfici pittoriche e dell'iscrizione sul frontone;
- Diversi interventi minori di pulizia degli affreschi.

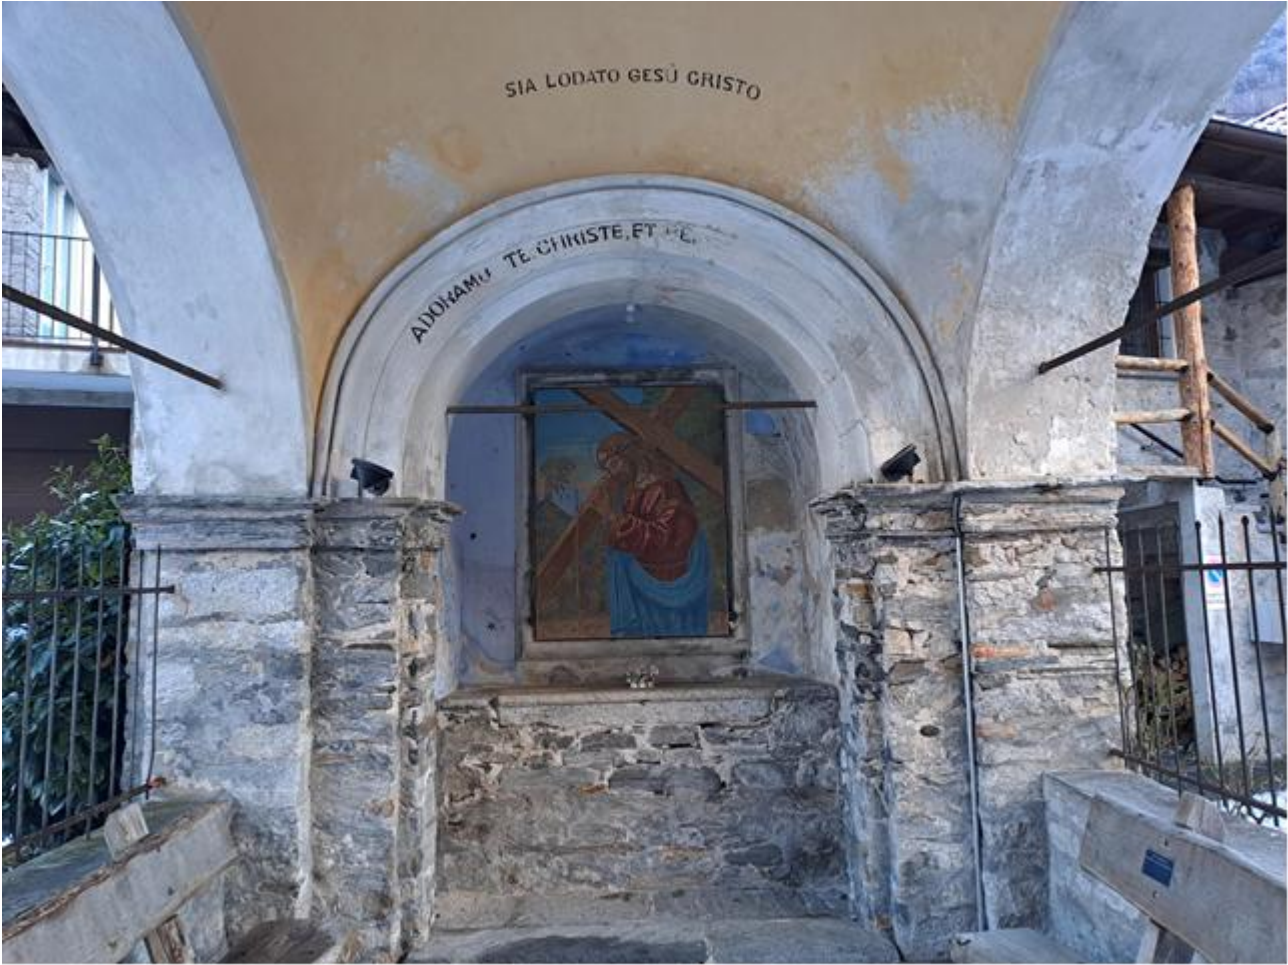
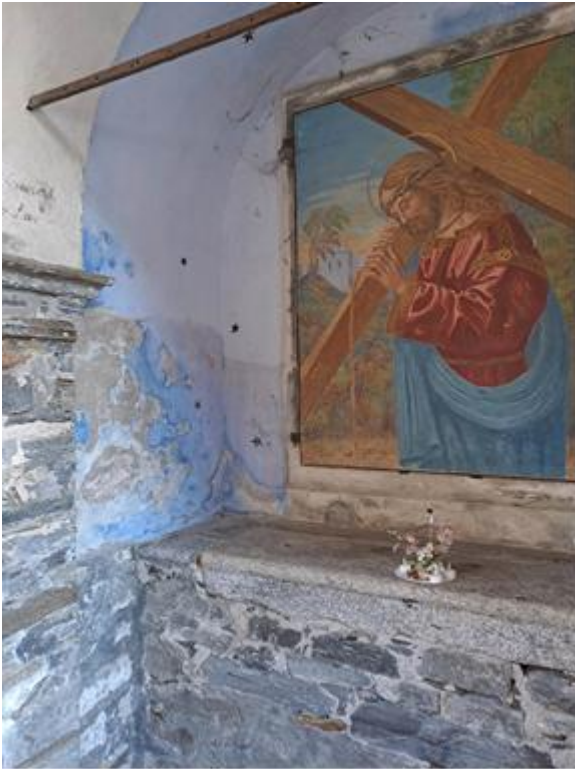
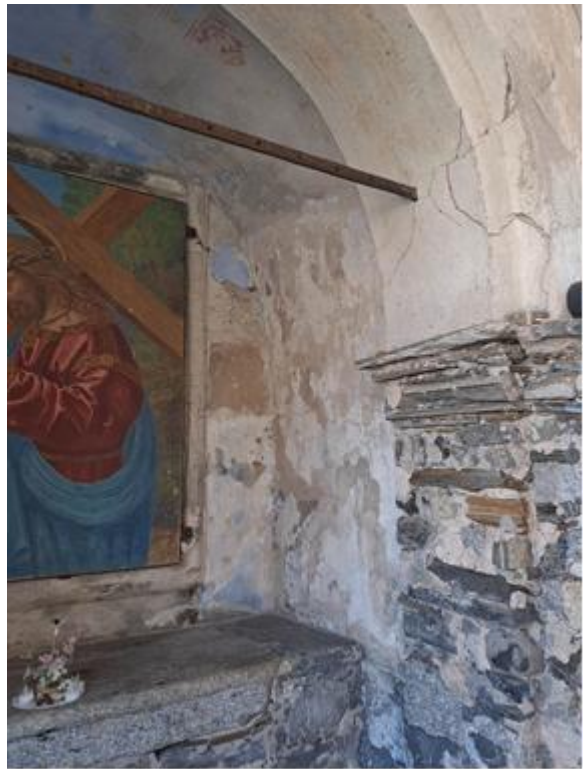
Dopo verifica si evidenziano danni agli intonaci interni e ai dipinti presenti.

- Consolidamento dell'intonaco alla muratura con malte prive di sali solubili;
- Rifacimento intonaci mancanti di superfici pittoriche;
- Diversi interventi minori di pulizia degli affreschi.

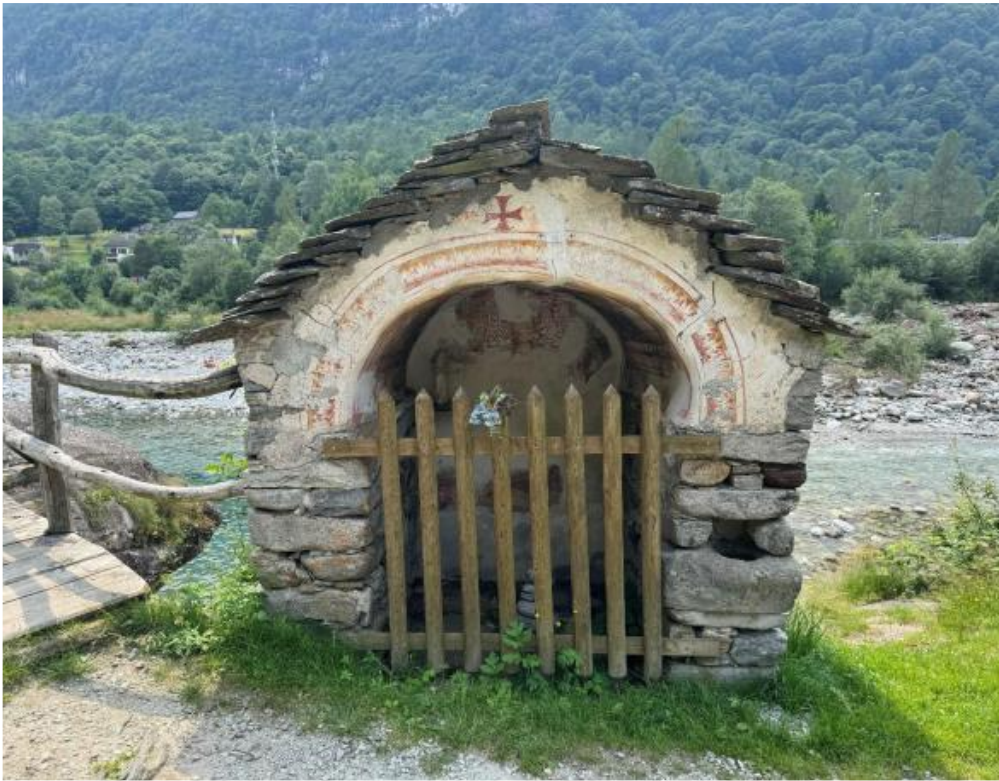
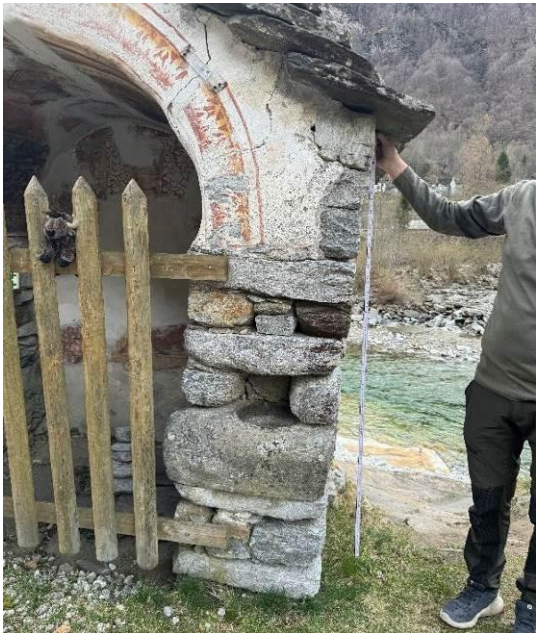
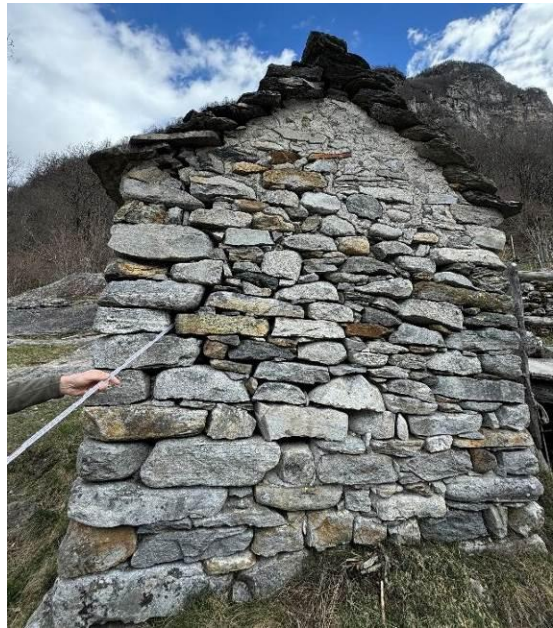
La struttura presenta segni di cedimento strutturale e pertanto si prevedono i seguenti interventi:

- Consolidamento dell'edificio tramite posa di una "chiave" in acciaio che funga da legante della struttura;
- Sistemazione del tetto;
- Eventuali interventi puntuali ai muri perimetrali;
- Posa di un cancelletto per evitare l'entrata di animali al pascolo.

- Consolidamento dell'intonaco alla muratura con malte prive di sali solubili;
- Diversi interventi minori di pulizia degli affreschi.

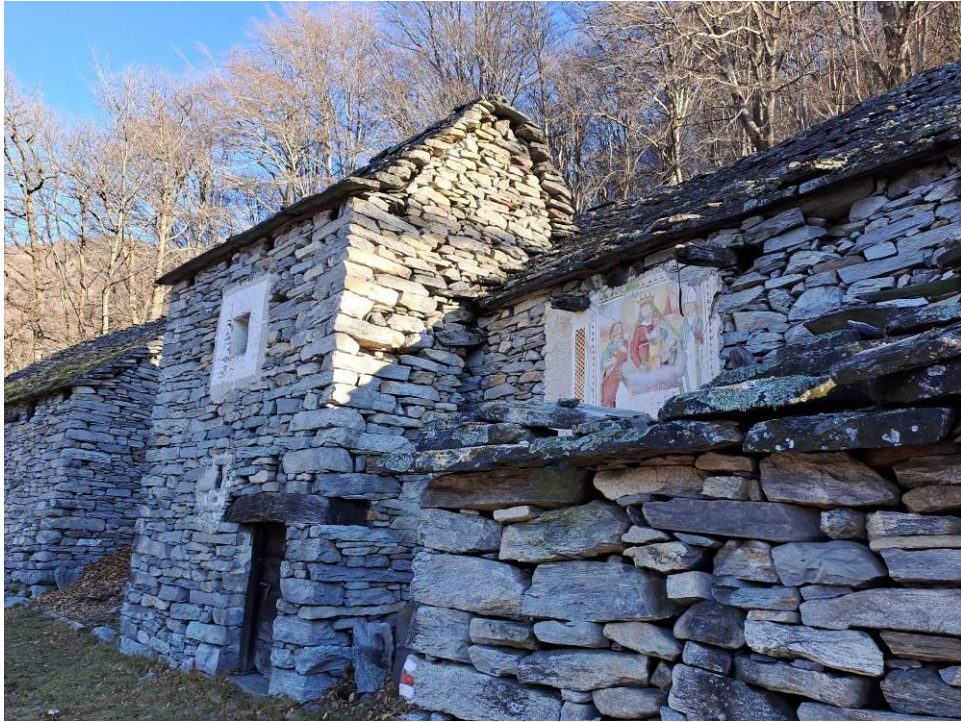
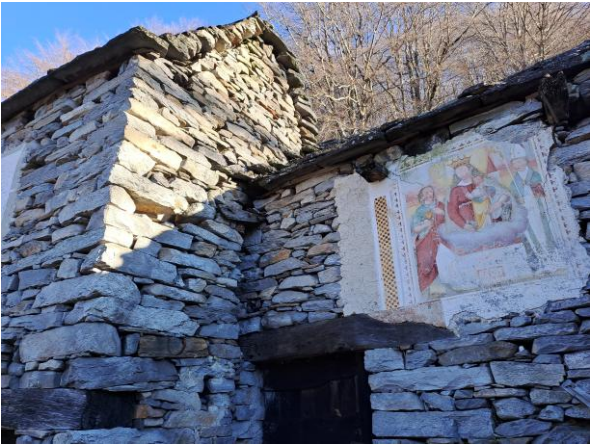
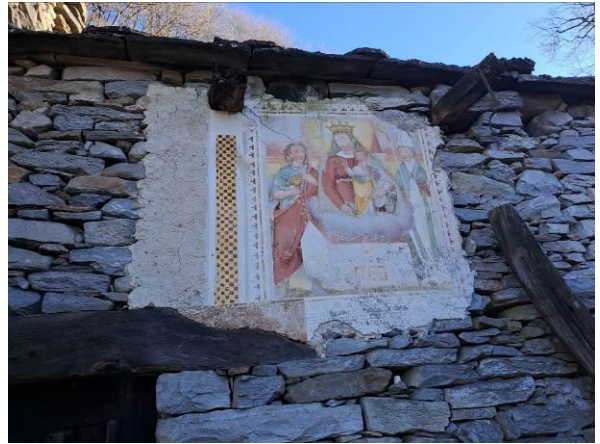
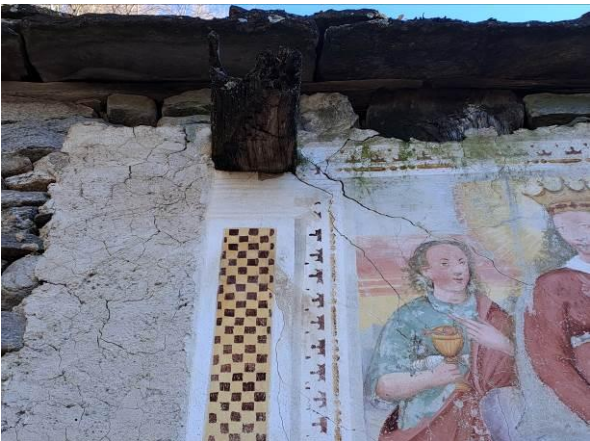
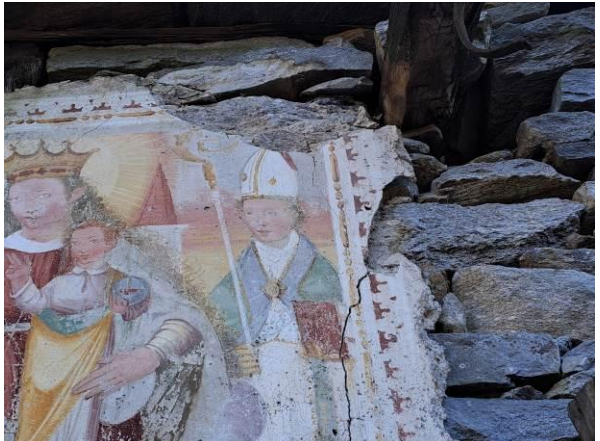
Sul Monte di Miescio “di dentro”, sul muro di una costruzione rurale è presente un dipinto che rappresenta la Madonna di Loreto con il bambino, affresco già deteriorato e in uno stato di conservazione messo a rischio dalla caduta del tettuccio (sporta) che era presente e che proteggeva il dipinto dalle intemperie.

Dopo valutazioni si propone la ricostruzione del tettuccio con materiale del posto e riprendendo la tipologia originale con copertura in piode.

Il dipinto verrà unicamente fissato con materiali idonei e ripulito ridando visibilità dei volti presenti.

- Ricostruzione del tettuccio (sporta)
- Eventuali interventi puntuali ai muri perimetrali.

- Consolidamento dell'intonaco alla muratura con malte prive di sali solubili;
- Diversi interventi minori di pulizia dell'affresco.
